# 镀锡产品边部线状缺陷分析与改进

**摘 要:** 重点分析镀锡产品边部线状缺陷的生长机制和缺陷遗传规律。在大量现场试样分析的基础上, 探讨轧制过程工艺对细线缺陷产生的影响。采用 SEM, EDS 等方式分析缺陷的形貌, 成分及组织。结果表明, 边部线状缺陷主要由炼钢的夹杂物、热轧带钢边部翘皮、氧化铁皮以及冷轧热轧工序边部擦划伤缺陷遗传所致。通过热轧辊形优化可以有效控制边部翘皮缺陷; 通过系列工艺控制, 可以有效避免夹杂物、擦划伤及氧化铁皮缺陷。镀锡产品边部线状缺陷率降低 70% 以上, 产品质量得到有效改善。

## Analysis and Improvement of Edge Linear Defects of Tinplate

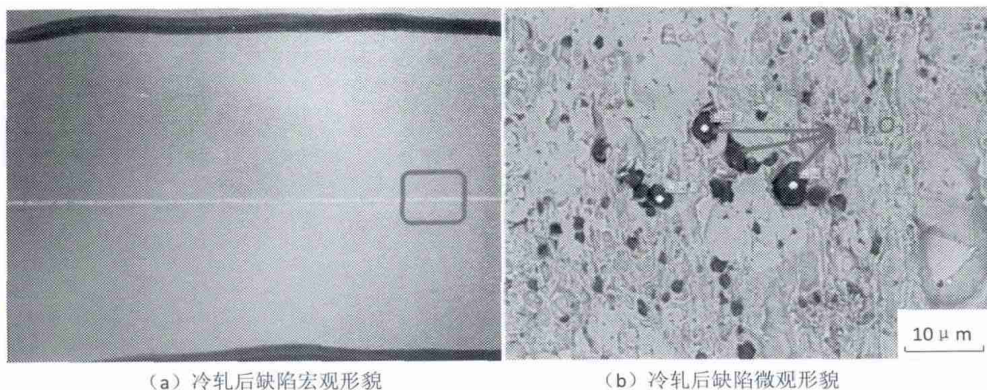
图1 镀锡板边部  $Al_2O_3$  夹杂物导致的线状缺陷

第一类,炼钢翘皮,夹杂类缺陷。显微夹杂物主要为脱氧产物和二次氧化,大型夹杂物主要来源于二次氧化,结晶器卷渣,中间包卷渣和钢包引流沙。常见典型的  $Al_2O_3$  如图1所示,冷轧完缺陷宽度一般1~2 mm,宽度不变,长度一般100 mm以上,没有周期性,静态容易辨认,高速生产过程中容易和擦划伤,氧化铁皮等缺陷混淆。

(a) 冷轧后缺陷宏观形貌

(b) 冷轧后缺陷微观形貌

针对夹杂物的控制,采取的策略主要包括:①控制终点氧含量;②控制板坯拉速不超过 1.5 m/min;

③连铸过程控制液面波动不超过 3 mm。并通过严格的工艺措施控制夹杂物。

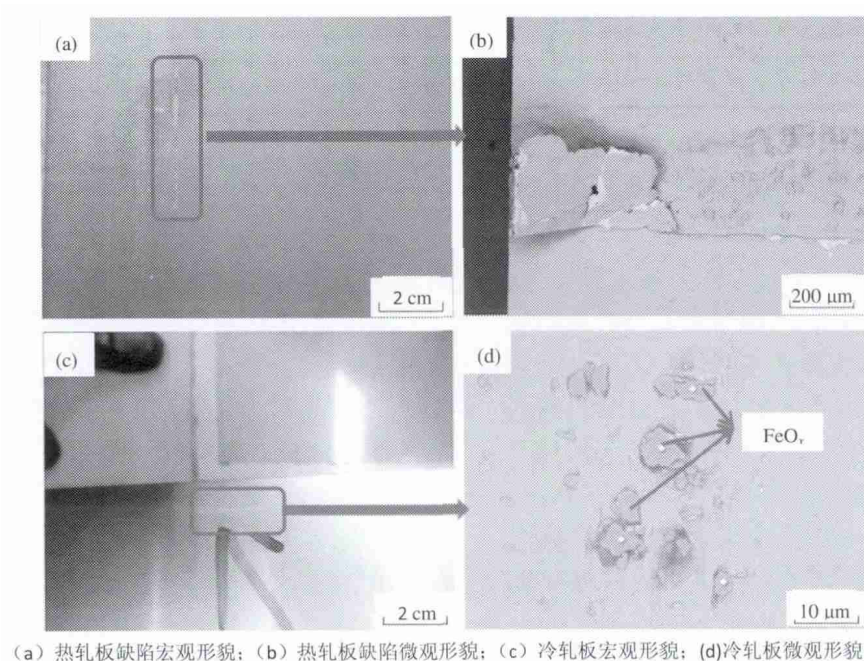
图2 边部翘皮冷轧工序的遗传

第二类,热轧边部细线、翘皮状缺陷(见图2)。该类缺陷主要是由于热轧轧制过程中,在850~930℃范围内,低碳钢存在高温脆性区。在这一温度区间内,试样材料进入( $\alpha+\gamma$ )两相区,随着奥氏体向铁素体相变的发生,在奥氏体相界面上产生了薄膜状的先共析铁素体的变形应力较小,外部应力容易在铁素体相集中,因局部累积变形较大,在先共析铁素体中产生了很多空隙,空隙成长、合并而导致脆裂<sup>[4-5]</sup>。

- 1) 改变板坯角部形状、消除尖角, 从而抑制板坯角部位置的局部大幅度降温。
- 2) 通过立辊侧压功能消除平辊轧制过程中金属流动造成的板坯角部金属向上下表面移动量。
- 3) 优化粗轧工艺, 通过降低整体温降减弱粗轧过程中铸坯角部的局部降温。

E1 立辊孔型设计由八段线段通过圆弧平滑过渡组成。使用该孔型 E1,板坯经过 E1 立辊的第一道次侧压时,板坯侧面与上表面形成的尖角部位会被 E1 立辊复合孔型的第五段进行轧制,轧制时改变了尖角部位的金属流动和尖角部位的温度,从而使后续 R1 平辊轧制时,无明显的温度较低的尖角部位被翻转到板带的上表面。在板坯经过 R1 逆向第二道次轧制后,板坯的厚度  $h < L$ ,防止板坯的侧面与上表面再次形成尖角,并且辊形的锥度改变了板坯侧面的金属流动。

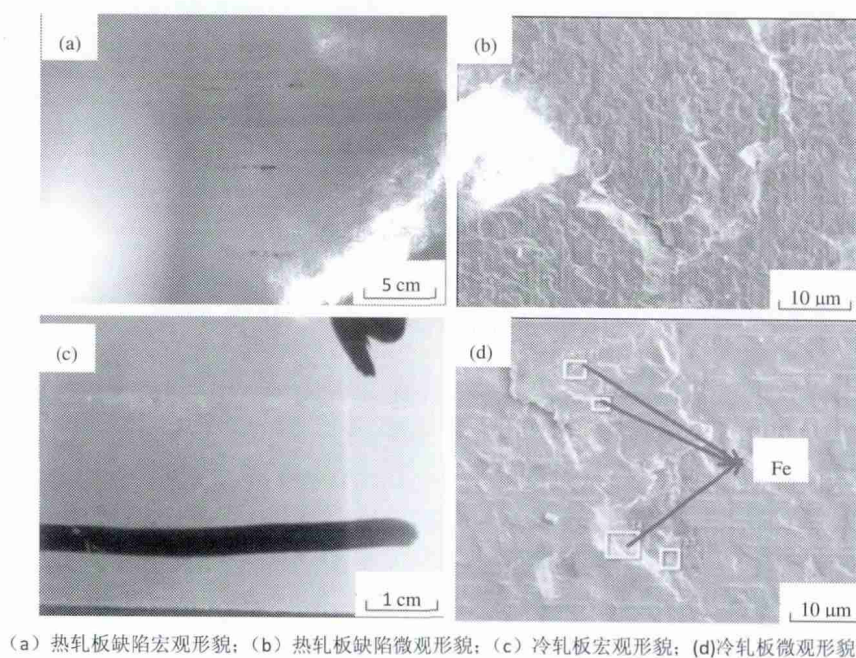
图3 挫伤缺陷的遗传

第三类,在精整工序或者冷轧开卷过程中的层与层之间错动造成的擦划伤缺陷(见图3)。主要是由于薄规格带钢在热轧卷取工序张力控制不合理,导致在精整工序或者冷轧开卷工序过程中,层与层之间发生错动,不论在热轧精整工序,还是在冷轧生产工序过程中,由于前后张力不匹配,或者钢卷瞬间张力波动,都有可能引起层间错动,导致机械挫伤,或者叫擦划伤。这类缺陷,通常由于精轧工序以及

冷轧工序缺少表面跟踪设备,无法有效判定成因,导致批量的问题钢卷。

微观电镜下,未检测出O元素;缺陷呈“指甲盖”状,与周围基体有断层;缺陷影响区域约60  $\mu m$ ;缺陷处组织与基体组织相比较细小。

钢卷擦划伤是指在开卷张力与卷取张力以及机组运行的共同作用下,在钢卷层与层之间存在间隙的地方发生相对移动而产生的损伤,该缺陷存在于带钢尾部的上下表面。

镀锡板卷取温度通常控制在 570~680℃,需要冷却至常温下平整,温度  $\leq 35^\circ\text{C}$ 。由于热膨胀原因,带钢本身有一定的收缩,从而引起带钢层间有一定的松卷。而钢卷的内圈松卷现象是产生擦划伤缺

陷的根本原因。带钢层与层之间的松圈程度大,当投入张力瞬间,会产生相对挫动,由于互相接触的两个表面粗糙不平,就会产生擦划伤,并且随着速度增加,擦划伤缺陷的程度逐渐加重。

精整过程擦划伤控制主要采取以下措施:将精整工序生产马口铁参数设置如下:开卷张力 30~45 kN;卷取张力 150~180 kN;轧制力 1 500 kN;根据现场来料钢卷板型情况增加轧制力,弯辊力随轧辊状态调节。

带钢运行前 50 m 内保持启车速度;30 m 后缓慢均匀提速至 100 m/min;带钢运行至 200 m 后,缓慢均匀提速,若钢卷松卷严重,则整个过钢过程深弯辊要压在钢卷表面过钢,最快速度不超过 350 m/min;若无松卷现象,卷形良好,则均匀提速,提速过程中根据深弯辊框架情况逐步抬起,直至加速至最大值 400 m/min。过钢过程速度恒定,不允许频繁变速。

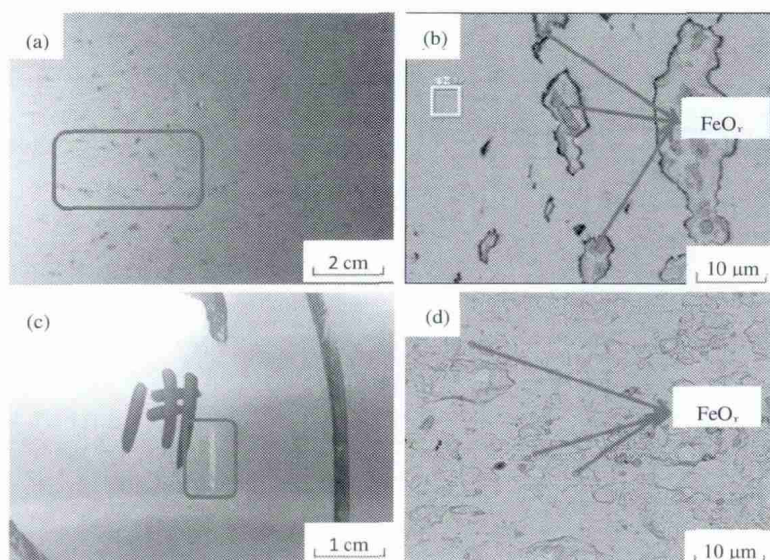
图 4 氧化铁皮缺陷的遗传

第四类,为热轧的氧化铁皮缺陷。因为热轧带钢边部轧辊粗糙、边部氧化膜局部剥落、热轧产线边部除鳞不佳以及冷轧工序边部酸洗不净等原因,可能导致氧化铁皮残留。氧化铁皮残留特征明显<sup>[6-7]</sup>。一般冷轧轧制后呈条状,经过退火和镀锡后更明显。

如图4所示,酸洗后的带钢缺陷部位,经过SEM观察及能谱分析,发现凹坑内存在细碎的氧化铁皮压入,在背散射模式下,细碎氧化铁皮和基体颜色不一,铁皮疏松,有轻微沿轧制方向的特征。能谱结果显示,均为Fe和O的成分。

(a) 热轧板缺陷宏观形貌; (b) 热轧板缺陷微观形貌; (c) 冷轧板宏观形貌; (d) 冷轧板微观形貌

热轧为了减少边部氧化铁皮缺陷的发生,采取的措施包括:①投入机架间除鳞,一方面可以去除掉机架间产生的氧化铁皮。另一方面让表面快速冷却,控制带钢在精除鳞结束到 F4 入口段的表面温度,从而控制热轧带钢的精轧段氧化铁皮的结构和厚度,保证带钢表面质量优异<sup>[8-9]</sup>。②限制单个计划的轧制公里数,控制在 50 km 以内。③增强轧辊的冷却能力,提高精轧工作辊冷却水压力和水量,从之前的冷却水管路压力 1.1 MPa 提升至 1.2 MPa, F1 ~ F4 工作辊冷却水流量提高到 950 m<sup>3</sup>/h 以上。④调整轧制润滑,减小轧辊表面粗糙程度。⑤优化换辊和磨辊标准,保证轧辊材质合理,确保轧制时好的辊面状态。⑥负荷往 F5 ~ F7 机架上转移 5% ~ 10%。

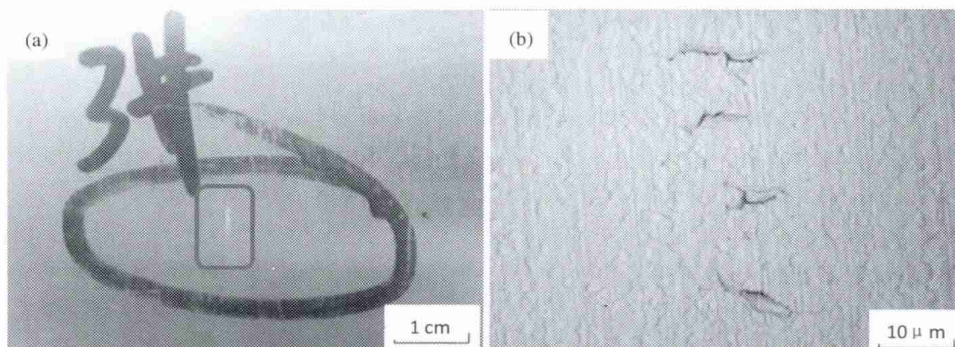
图 5 冷轧短线状划伤形貌

第五类,为冷轧轧制过程中产生的短线状擦划伤(见图5)。原因包括:①轧机工作辊和带钢表面润滑不良导致的擦划伤;②乳化液喷嘴堵塞,工作辊冷却不均,局部过热;③带钢在各机架变形不合理,导致带钢和设备刮擦导致的缺陷,一般形状为短线或长线状划伤。

针对轧制过程中乳化液冷却,润滑不良导致的擦划伤缺陷,主要采取的措施包括:①通过提升乳化液的过滤精度,使乳化液中的铁粉,皂化值和灰分保证乳化液的清洁度。②通过调整支撑辊的刮水板,遮挡支撑辊的乳化液。③严格控制乳化液的浓度和温度,保证轧制过程润滑均匀充分。

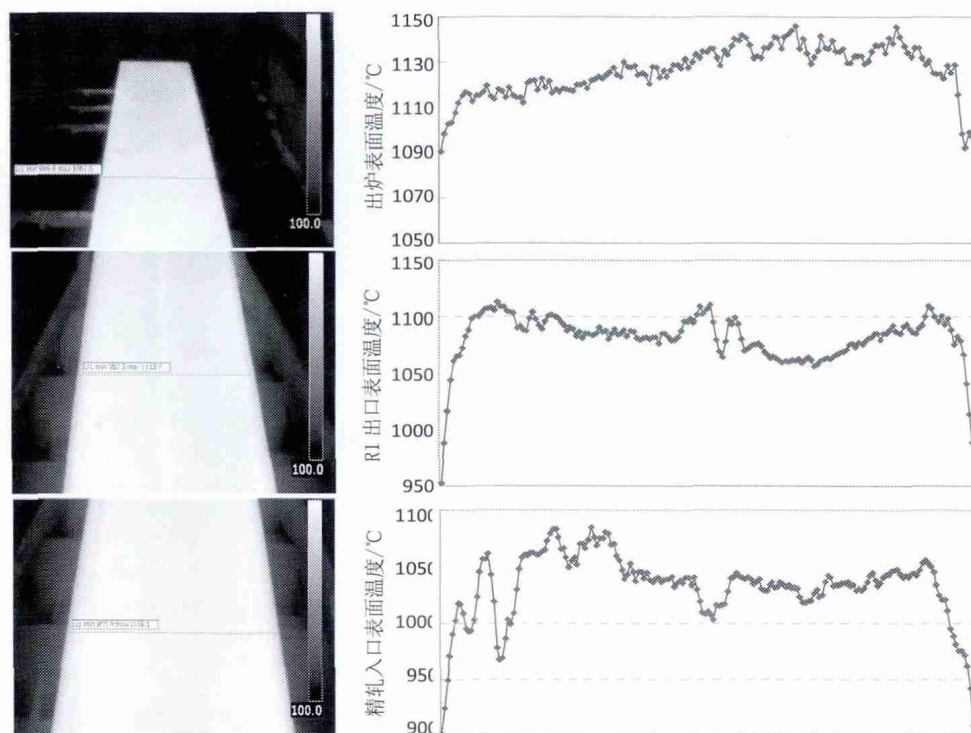
图6 板坯横向温度分布

刚出炉板坯中间和边部温度差为 30~50 ℃; 在粗轧区域, 因为反复除鳞水喷淋, 中间和最边角部的温度差为 120~150 ℃; 经过中间辊道的返温, 板坯在精轧入口中间和最边角部的温度差仍 130~180 ℃。

而正常的板坯在粗轧区域轧制时, 在轧机入口刚经过高压除鳞水的打击, 边角部温度更低, 因此极容易出现两相区。对于常规镀锡板, 虽然是低碳钢, 也有可能短暂地板坯表层组织进入两相区。
